火山地域における自然公園の

安全利用のための調査と対策

アジア航測株式会社（一般社団法人自然環境共生技術協会会員）

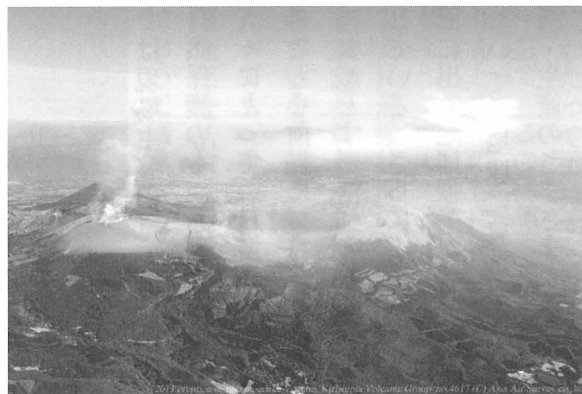
写真1 新燃岳噴火直後(平成23年)の航空写真

大規模な噴火が起きると、噴石や火山弾、火山灰、火砕流等によって自然環境や公園利用施設に対して大きな影響が及ぶ。噴火後に緊急撮影された航空写真画像は、その状況把握に際し、重要な役目を果たす（写真1）。また、噴火による影響は長期的かつ広範囲にわたることが多い。噴火後の影響調査に際してはリモートセンシングによる広域的な影響把握と現地確認の両面からの調査を組み合わせることが効果的である。

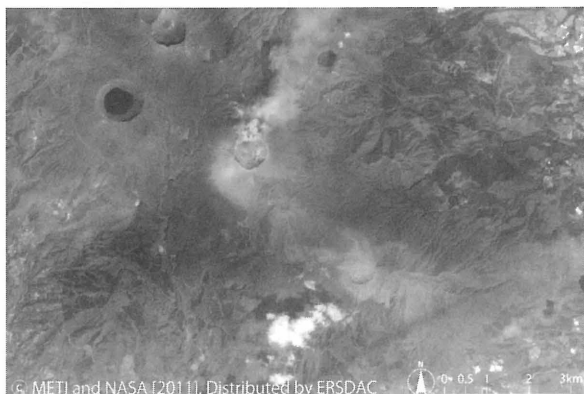
図1は平成二三年に噴火した霧島地域・新燃岳周辺の噴火後の衛星画像である。噴火前後の画像解析によって変化範囲を抽出し、さ

らに植物の量や活力を表すNDVI (Normalized Difference Vegetation Index : 正規化植生指標) 等の指標を用いることで噴火

図1 霧島地域・新燃岳噴火後の衛星画像

による影響範囲を面的に把握できる。また、噴火前後の航空レーザ計測データを用いた地盤高の差分解析によって火山噴出物の堆積量を面的に定量化できる。この手法で新燃岳噴火後の堆積量を解析したところ、火口外側斜面の南側で一〇m強、火口の東側で四〜五mの降灰があったと考えられた。

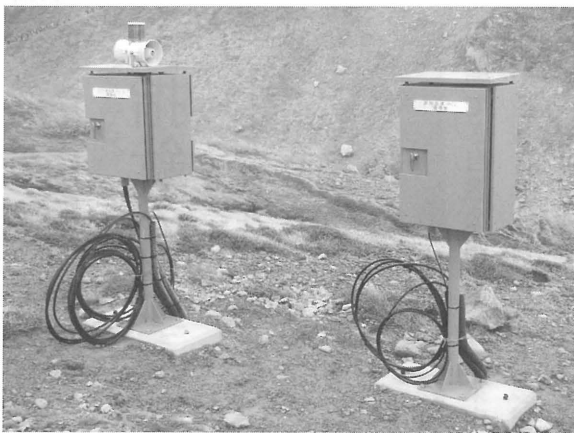
写真2 立山室堂で整備が進められている火山ガス検知器

火山ガス濃度調査は、検知管やガス検知器を用いて行われる。調査に際しては、対象地域で発生している火山ガスの成分や濃度範囲に対応した適切な機器を用いる。また、火山ガスによる影響は風向きに左右され、濃度は一定ではなく、常に変化している。そのため、火山ガス濃度を一定期間連続観測し、風向風速データとあわせて解析することで、その影響を季節別、時間帯別に把握することができる。

気活動が拡大活発化していることが明らかになり、歩道周辺における火山ガス濃度が高くなっていた。火山ガス中毒事故発生リスクが高まっていたことから、調査の結果、地獄谷内の歩道が通行止めとなった。近年では、地獄谷周辺の歩道にも火山ガスの影響が及んでいることから、現在、火山ガス自動監視・警報システムの整備が環境省および富山県によって進められている（写真2）。

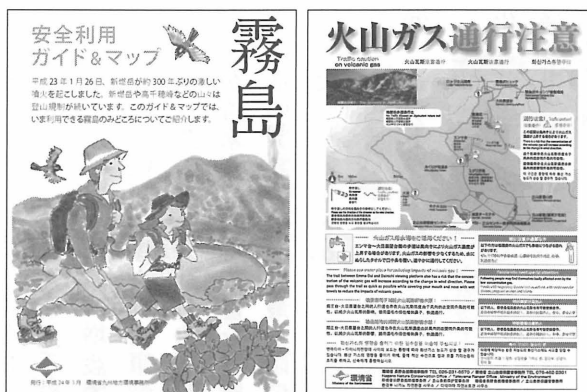
（環境省九州地方環境事務所作成）（環境省長野自然環境事務所作成）
図2 火山地域における安全利用のための情報発信例

霧島錦江湾国立公園・霧島地域では、平成二三年の新燃岳噴火後、多くの登山道が規制された。規制範囲周辺では安全に利用できるエリアも存在することから、「いま利用できる霧島の見どころ」を紹介する「安全利用ガイド&マップ」が作成・配布された（図2）。また、前述した中部山岳国立公園・室堂集団施設地区では、歩道の一部で火山ガスに注意すべき区間が存在することから、利用者への注意喚起のため、関係機関の協力も得て、webによる情報発信、ポスターの掲示・リーフレットの配布等が行われている（図2）。
