# 自然公園における

## 木製施設の点検手法について

株式会社ザイエンス営業本部サブマネジャー 千脇義一

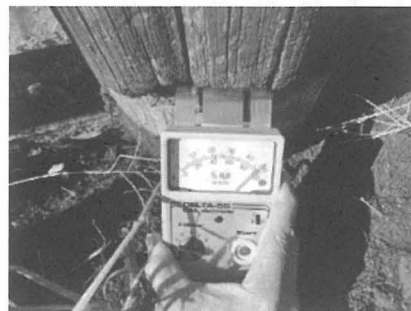
| 検査の方法 | 点検器具、手段 | 検査項目 | 異常の判断 |
|---|---|---|---|
| 含水率 | 含水率計 | 雨水跡や雨水が停滞しそうな部位を計測し、部材に含まれる水分量（含水率）を確認 | 含水率が30%以上の場合<br>木材が腐朽しやすい箇所、腐朽している箇所は湿潤状態にあり含水率が高い |
